## Découverte architecturale

# du patrimoine de Ceintrey

les itinéraires du  
**CAUE**

## Le patrimoine bâti

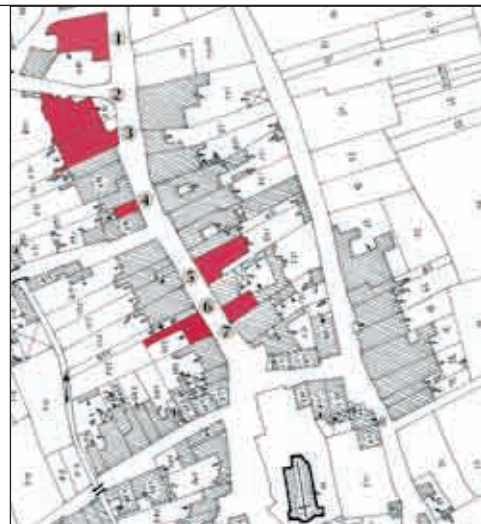
## 1 La ferme de la fin du XVIIIème siècle

Située le long de l'axe principal cette ferme à 4 travées de 2 niveaux et combles avec porte de grange cintrée (moulure à chanfrein et surmontée d'une pierre de fondation millésimée - 1772) jouit d'une position isolée. La dernière travée d'habitation plus récente se développe uniquement sur la moitié de la profondeur.

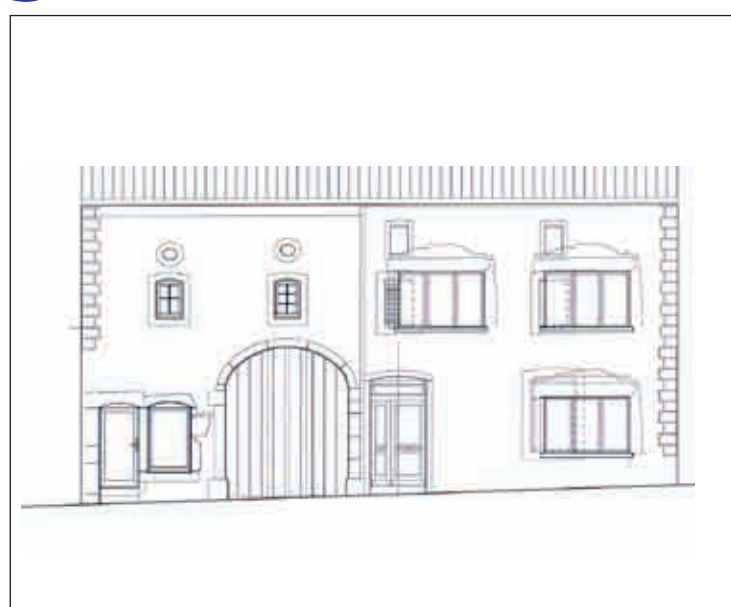
## 5 La ferme du XVIII transformée au XXème siècle

Cette ancienne ferme est à 4 travées de 3 niveaux et combles éclairés par des baies de grenier. Sa porte de grange est en anse de panier ; la façade est identifiable du XVIII<sup>ème</sup> siècle.

On notera les traces d'un ravalement de façade typique de l'Entre Deux Guerres : petit tyrolien avec contours soulignés par un filet et effets de modénatures (fausses chaînes d'angles en gros tyrolien)

Les transformations plus récentes n'ont malheureusement pas été faites dans le même esprit.

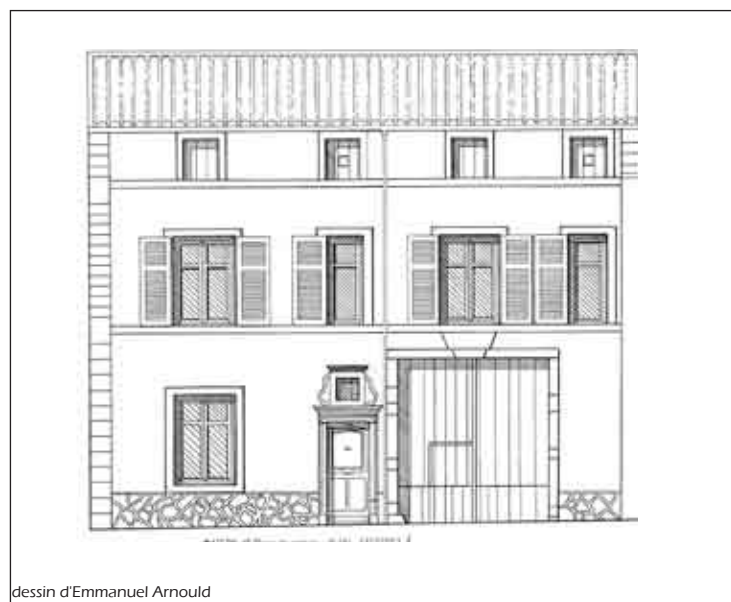
## 6 La ferme du XIX siècle

Cette ferme est à 3 travées de 3 niveaux et combles éclairés par des baies de grenier.

La façade a un décor soigné, marqué par un travail important en pierre de taille (entourages de baies, bandeaux, chaînes d'angles) caractéristique du XIX<sup>ème</sup> siècle.

Autre particularité, la porte cochère qui a un linteau droit à plate-bande.

L'entourage de la porte d'entrée au profil mouluré (développement à cinq corps de moulures) est de ré-emploi sans doute du XVIII<sup>ème</sup> siècle.

Le dessin de la porte ainsi que le traitement de la fenêtre d'imposte ouvragée sont dans un style XVIII<sup>ème</sup> siècle (traverse haute et panneau haut chantournés).

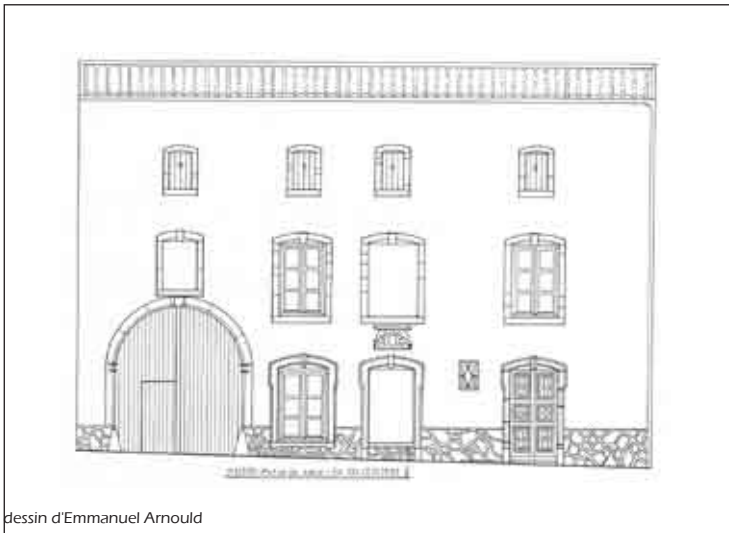
## 7 L'ancien presbytère du XVIIIème siècle

Ancien presbytère à 3 travées de 3 niveaux (combles éclairés par des baies de grenier) dont la porte de grange millésimée 1731, indique la date de construction.

Les baies du rez-de-chaussée reçoivent un décor particulier entourages au profils moulurés.

La baie murée, surmontée d'une niche sculptée est en fait l'ancienne porte d'entrée (élément de décor de récupération).

On peut observer une simplification du travail des entourages de baies au fur et à mesure de l'élévation des niveaux.
